TRABAJO DE FIN DE GRADO
BEATRIZ COLLAR CASTRO

**Estudio y propuesta de intervención para la
conservación de la cerámica aplicada en la
fachada del comercio histórico *Comestibles Finos*
en Lavapiés, Madrid**

GRADO EN CONSERVACIÓN Y RESTAURACIÓN DEL PATRIMONIO CULTURAL

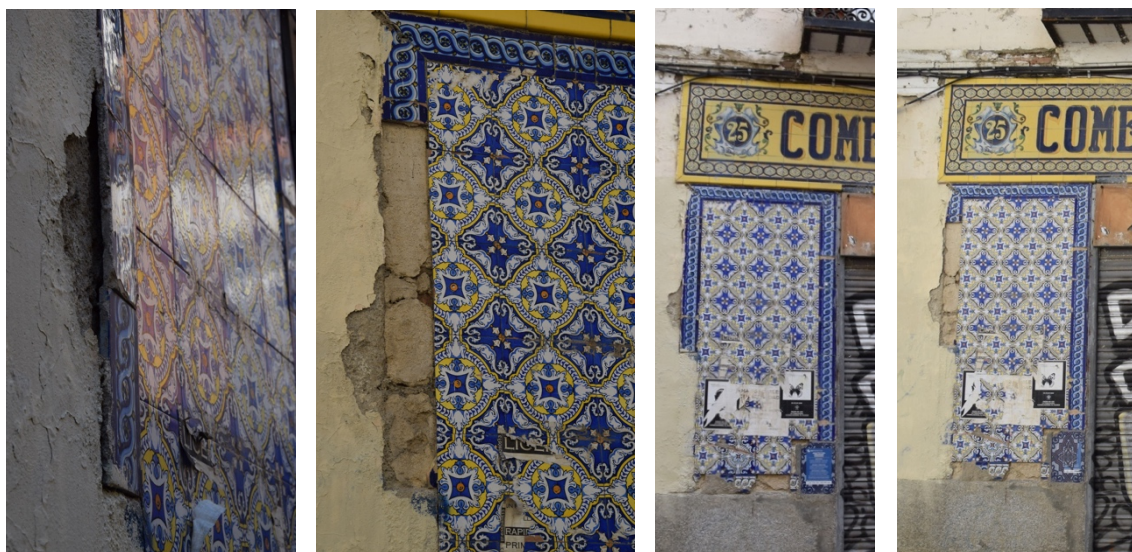
En algunas zonas se ha ido perdiendo la cohesión entre los azulejos y el paramento vertical. Tanto es así que, tres azulejos de la parte izquierda de la fachada que presentaban esta patología se han llegado a desprender durante el transcurso de elaboración de este trabajo [Figs. 12, 13, 14 y 15]. Esta separación, en la mayor parte de los casos, se debe a una falta de adherencia entre las baldosas y el mortero –ya que en los desprendimientos más visibles el mortero sigue sujeto al muro [Fig. 16], aunque hay un caso en el que puede verse el ladrillo [Fig. 17]–. Las zonas cercanas a la pérdida comentada, sobre todo los azulejos que se situaban a mayor altura que los elementos perdidos, presentan levantamientos que colocan los azulejos sobre el nivel normal y dejan ver el espacio de separación [Fig. 18]. En otros casos, la degradación del mortero es apreciable por el sonido hueco al tacto, ubicado sobre todo en las zonas perimetrales. Esta pérdida de adhesión puede ser consecuencia de una aplicación inadecuada del mortero, de movimientos de la estructura arquitectónica, de una humedad excesiva o de la acción del ácido carbónico sobre el mortero de cal.

Figuras 12, 13, 14 y 15. Proceso de descohesión del mortero y desprendimiento. Fuente propia.

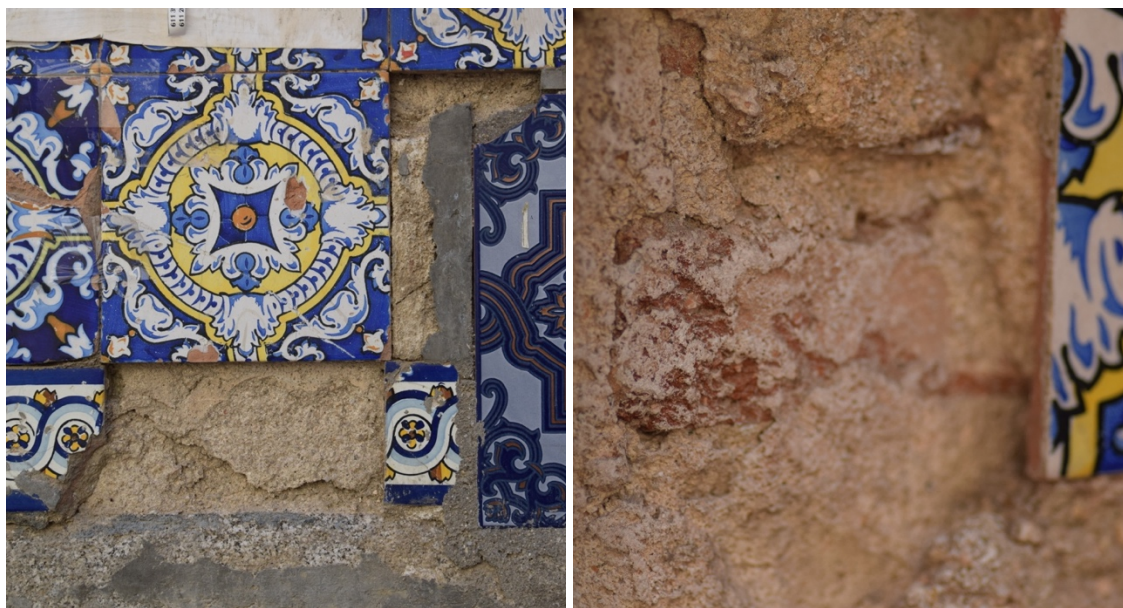
Figuras 16 y 17. *Mortero sujeto al muro y mortero desprendido.* Fuente propia.

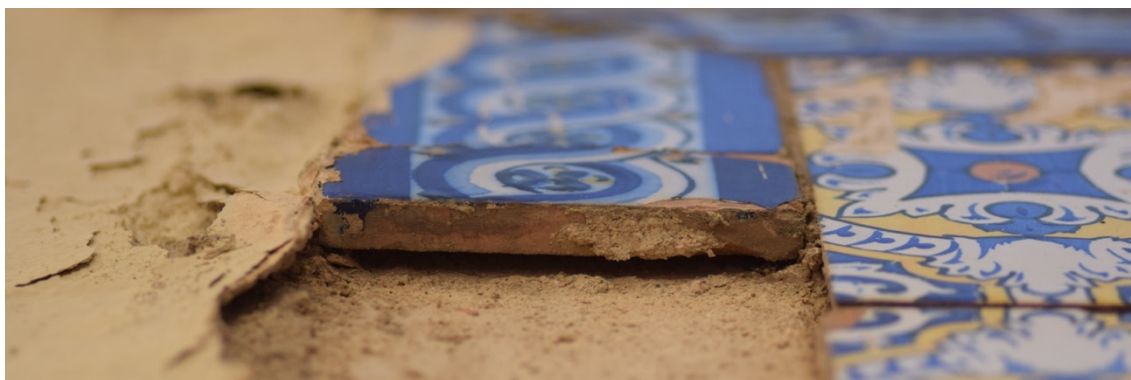
Figura 18. *Hueco que creado por la descohesión del mortero.* Fuente propia.

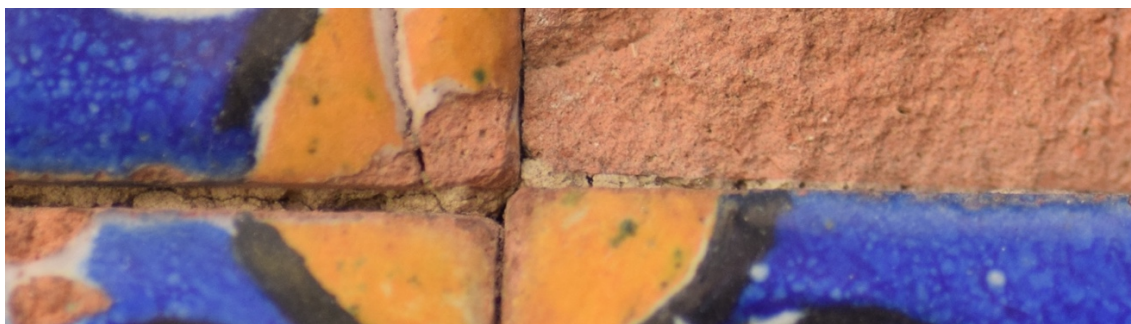
Las juntas entre los azulejos presentan una degradación generalizada en toda la fachada, los espacios entre unas baldosas y otras no son uniformes [Fig. 19]. En muchos casos, además, se ha degradado la cal que cubría las juntas de expansión hasta tal punto de desaparecer, dejando un hueco que permite la entrada de agua, contaminantes sólidos y plagas. Los movimientos naturales de las propias baldosas podrían haber causado el deterioro, aunque también podría deberse a procesos químicos como la acción de sales solubles o la lixiviación de la propia cal.

Figura 19. *Degradación del mortero de juntas.* Fuente propia.

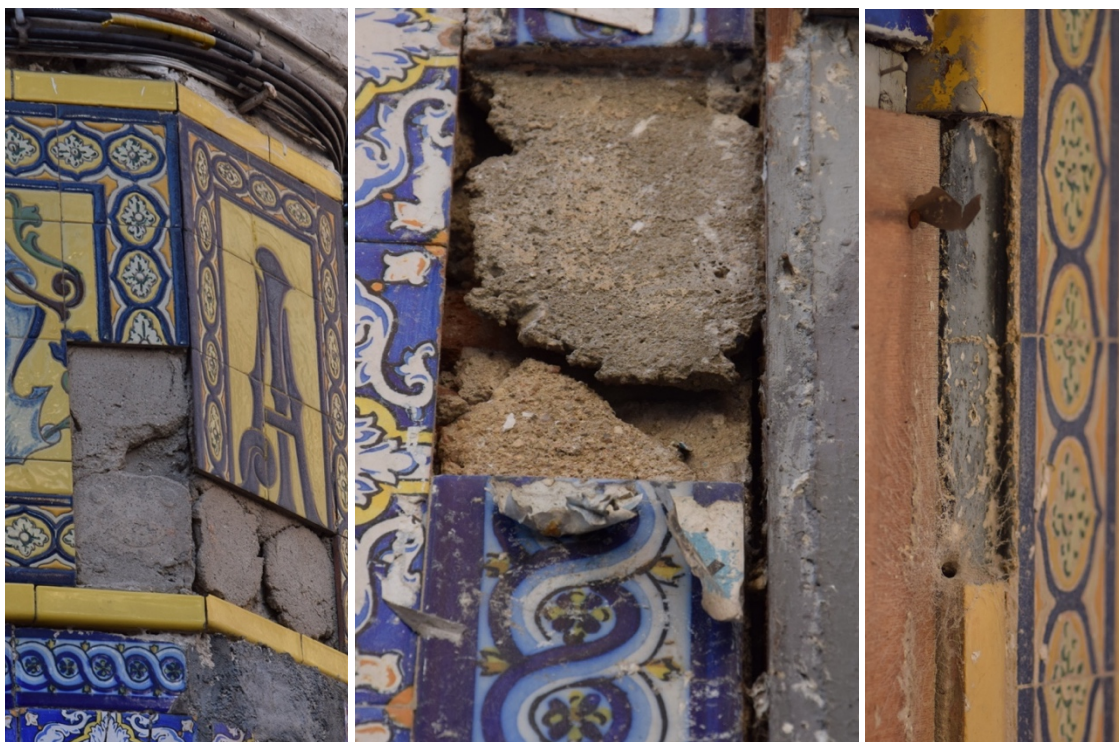
Las lagunas de azulejos –íntegros– se encuentran de manera muy localizada sobre la fachada. En primer lugar es apreciable la pérdida de cuatro azulejos en el anagrama del letrero [Fig. 20]; luego, en la fachada de San Carlos, se han perdido cuatro azulejos rectangulares que enmarcan al resto; y en Ministriles, siete de las mismas características [Fig. 21] y uno que corresponde también al letrero amarillo [Fig. 22]. Además, existen nuevas reposiciones que darían lugar a cinco o seis pérdidas más en el total de la fachada. Uno de los factores que han podido propiciar estas pérdidas son las juntas abiertas que permiten la entrada del agua y la posterior cristalización de sales; o una ausencia de juntas inicial que no permitiría la dilatación y la variación termohigrométrica del conjunto. En todos los casos se evidencia que existía una falta de cohesión con el mortero, por lo que puede deberse también a la degradación de este material –por la acción de fuerzas físicas como vibraciones del tráfico rodado u obras del propio inmueble y alrededores–. La caída posterior de los azulejos puede tener el mismo origen o haber sido provocada por el robo de las piezas una vez empezaron a levantarse.

Figuras 20, 21 y 22. Lagunas provocadas por la pérdida de elementos completos. Fuente propia.

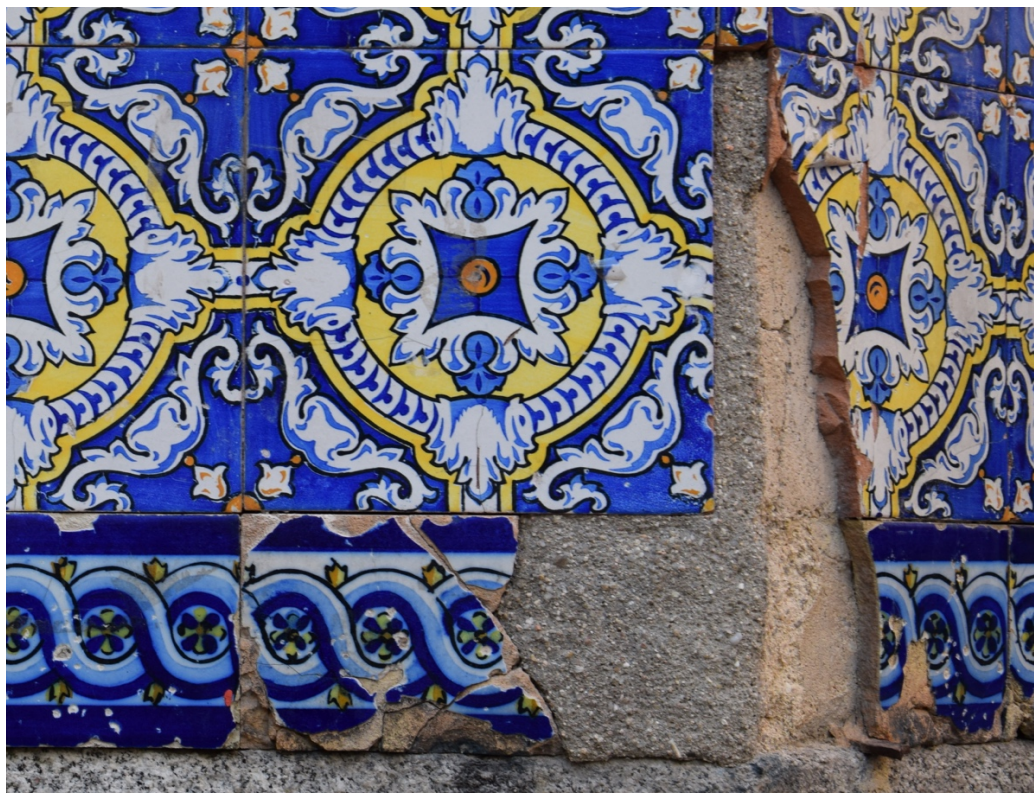
Los azulejos a nivel individual también presentan lagunas, que afectan conjuntamente a la cerámica y el esmalte [Fig. 23]. Normalmente se debe a una fractura por causa de una acción mecánica previa, como un choque de un elemento externo. Ocurre en

mayor medida en las esquinas y las zonas bajas de la fachada, por lo que posiblemente la causa fuera esta.

Figura 23. Pérdidas parciales de cerámica y vidriado. Fuente propia.

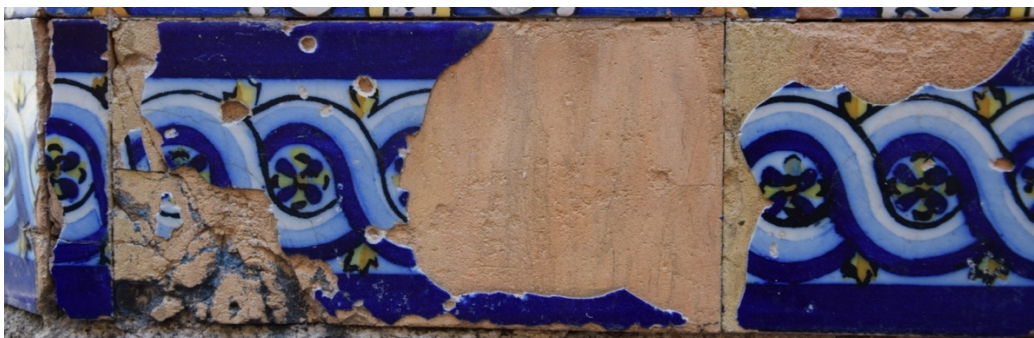
Por último, se encuentran las lagunas a nivel más superficial. Aunque en algunos casos puede llegar a afectar también a la cerámica, sobre todo los daños originados tras choques, rayados o mutilaciones. Además de a la acción mecánica directa sobre el vidriado, también se puede deber a cambios de volumen por cambios de temperatura, cristalización de sales solubles y movimientos dispares entre el esmalte y la cerámica. Se localiza este tipo de pérdida en golpes a media altura de la fachada y desprendimientos en la parte más exterior de las baldosas, de manera más acusada en los azulejos perimetrales [Figs. 24 y 25]. En algunos casos se trata de una compresión de los cantos por los movimientos diferenciales de las baldosas que llegan a desprender los vidriados y parte de la cerámica en las esquinas y cantos de los azulejos.

Figura 24. Pérdidas del estrato vítreo. Fuente propia.

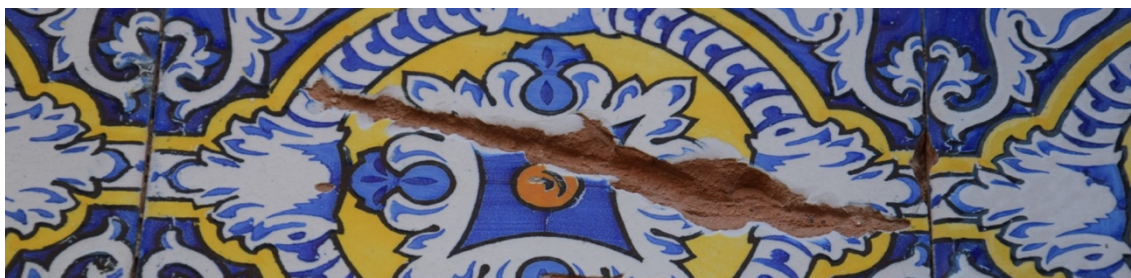
Figura 25. Pérdida del estrato vítreo junto con parte del bizcocho. Fuente propia.

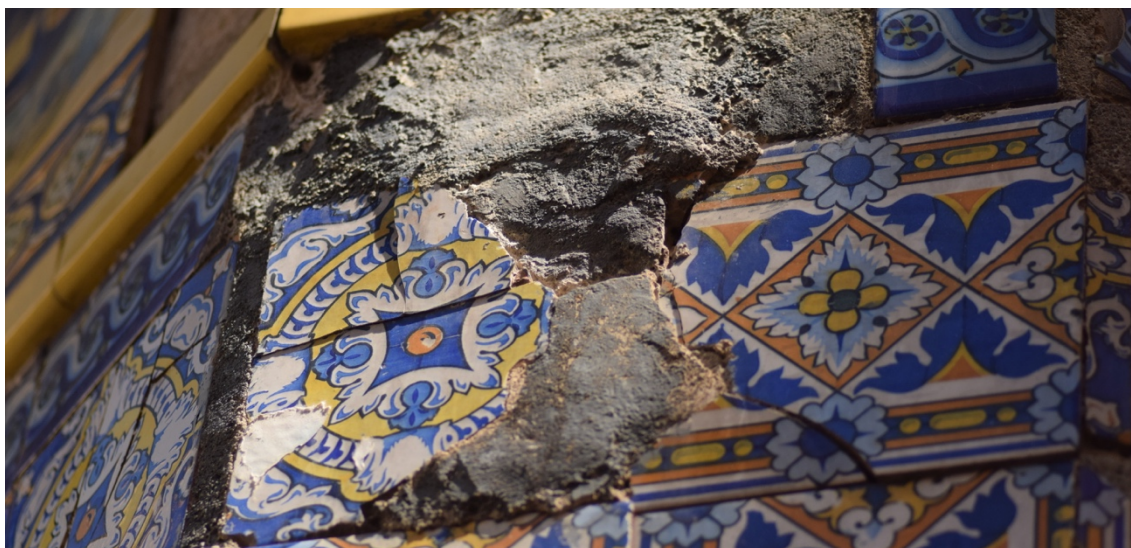
La separación en fragmentos de un azulejo resulta de acciones mecánicas efectuadas sobre la pieza o de tensiones derivadas del propio sistema. Afecta tanto a la capa de esmalte como a la cerámica y está presente en al menos cinco azulejos de la fachada, localizados sobre todo en las zonas colindantes al cemento añadido con posterioridad [Fig. 26] y que no permite el movimiento natural de la cerámica.

Figura 26. Fractura de azulejos a causa de un mortero inadecuado. Fuente propia.

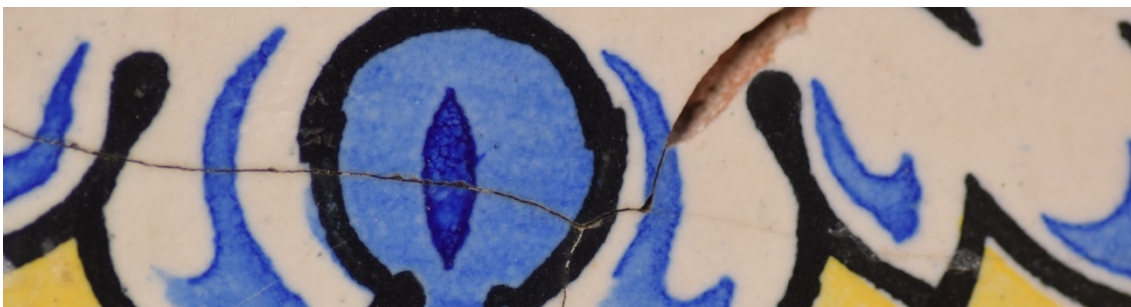
Las fisuras son también el resultado de acciones mecánicas directas y de tensiones provocadas por la humedad y el calor, aunque en este caso no llegan a separar las partes entre sí. Afectan en mayor medida a la capa más superficial, ya que se trata de una separación parcial de poca profundidad [Fig. 27]. Se localizan sobre todo en los azulejos rectangulares más bajos que ya han sufrido alguna pérdida, posiblemente a causa de un impacto.

Figura 27. Fisura con pérdida matérica. Fuente propia.

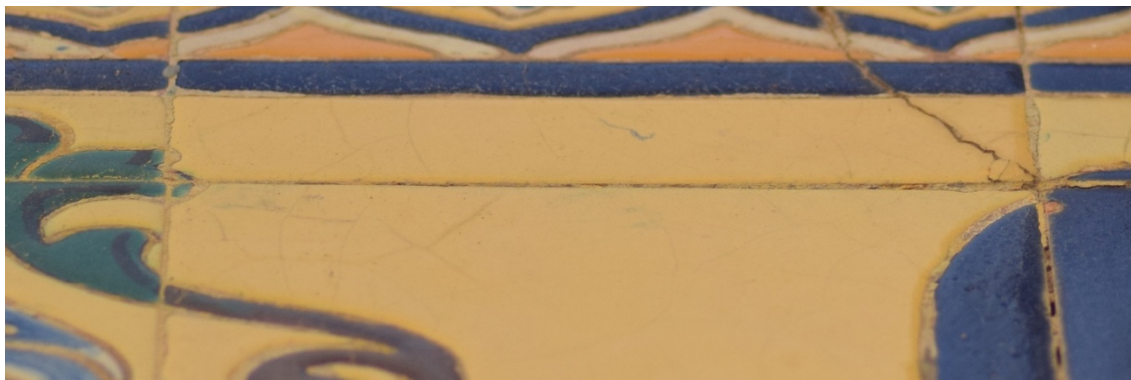
El craquelado afecta sobre todo a los azulejos del letrero de la fachada y los rectangulares, aunque no hay muchos ejemplos de ello [Fig. 28]. En este caso las grietas únicamente profundizan en el esmalte y son causa de una descoordinación de las propiedades mecánicas del vidriado y la cerámica, originadas seguramente en la producción del material.

Figura 28. Craquelado en el vidriado del letrero. Fuente propia.

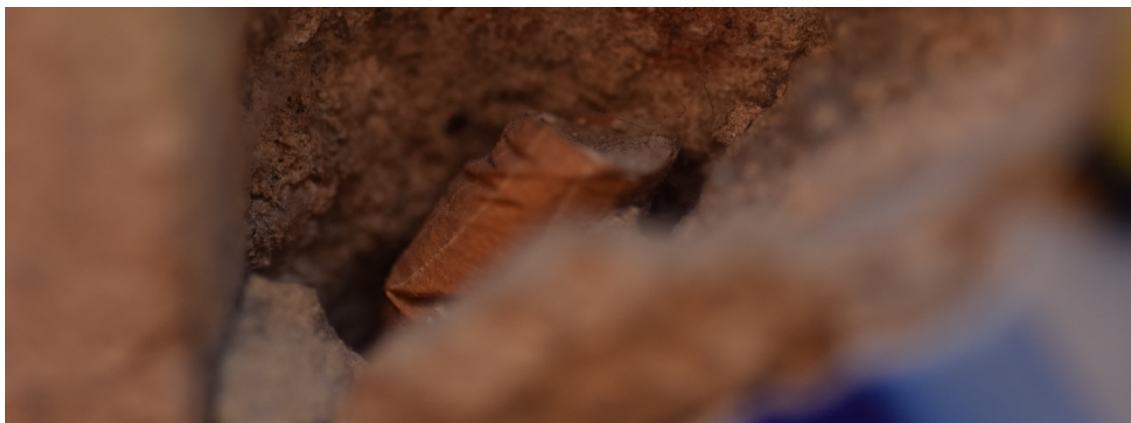
La superficie presenta de manera generalizada una fina capa de suciedad compuesta por contaminantes y polvo ambiental. Esta seguramente haya sido depositada mediante la acción del viento o el agua de lluvia, aunque la presencia de humedad en el propio material también puede atraer este tipo de elementos a la superficie. En las zonas con relieve o irregularidades –como roturas y huecos– se ve incrementada la presencia de estas partículas. En una de las cavidades hay incluso una colilla [Fig. 29].

Figura 29. Presencia de una colilla en una de las oquedades. Fuente propia.

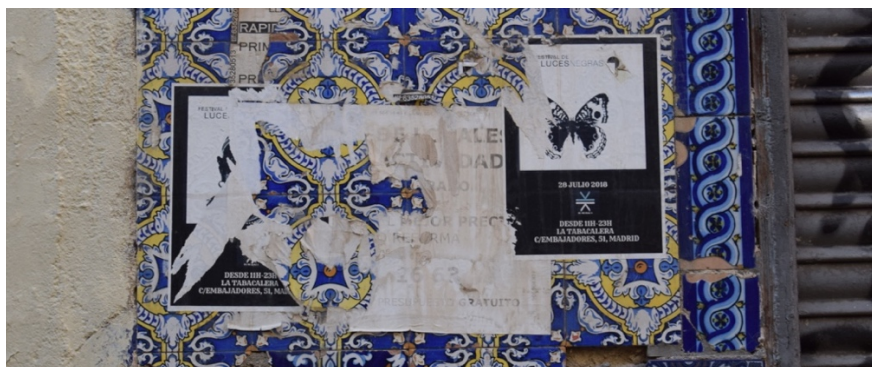
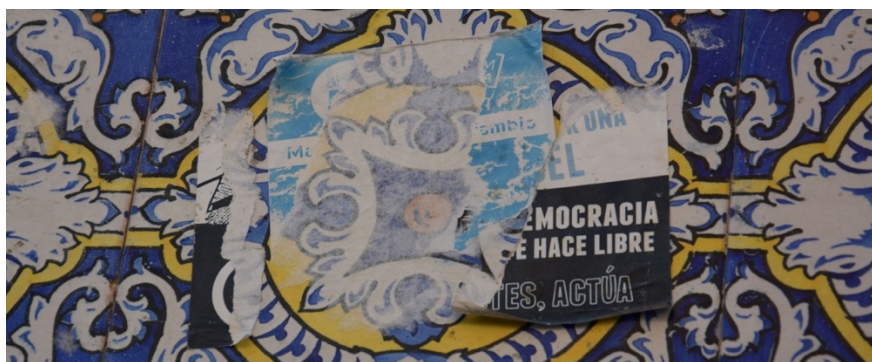
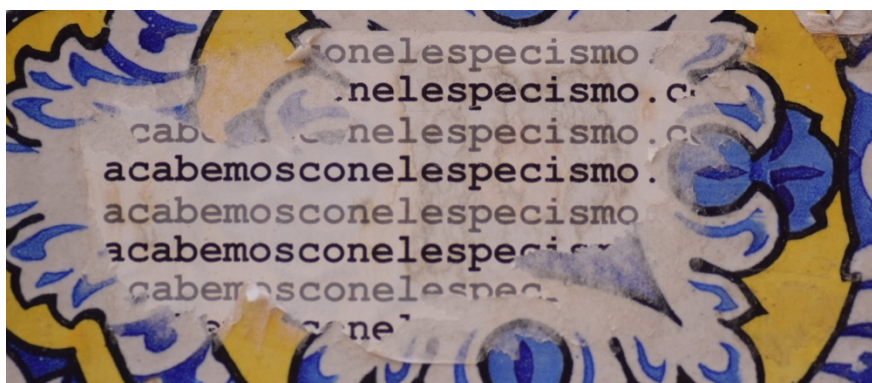
Actualmente hay al menos cuatro carteles pegados sobre la azulejería, aunque la fachada ha llegado a estar “empapelada” por completo mediante papeles pegados con engrudo para pegar papel pintado, adhesivos vinílicos disueltos en agua o cintas adhesivas [Fig. 30, 31 y 32]. Lo que conocemos como una medida de protección en otros bienes, en este caso tampoco supone una alteración definitiva, ya que la naturaleza de los adhesivos empleados normalmente es completamente reversible sobre este tipo de material. No obstante, los carteles, los restos de celo en descomposición y las concreciones de suciedad en zonas donde aún queda adhesivo suponen un grave deterioro estético consecuencia del abandono.

Figuras 30, 31 y 32. Carteles adheridos a la cerámica. Fuente propia.

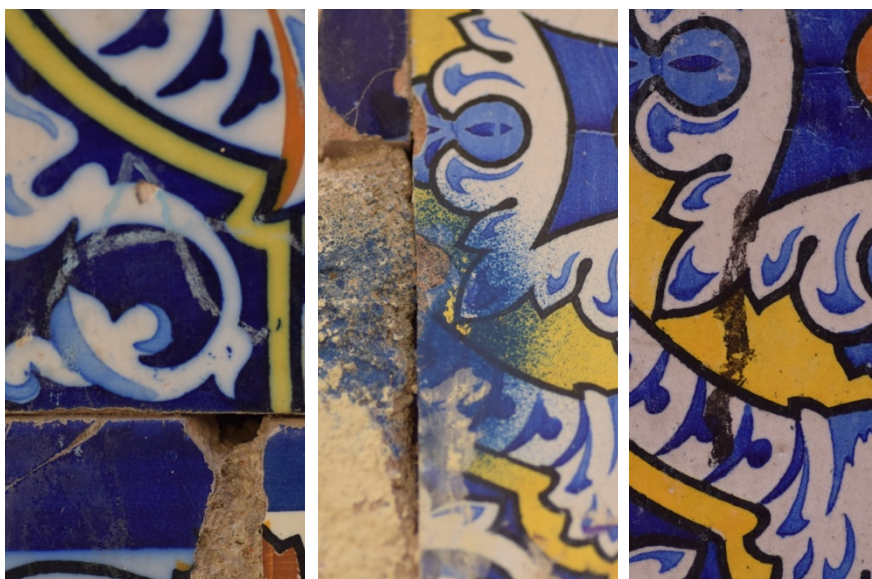
Existen también algunas manchas, pequeños restos de rotulador o pintura [Fig. 33, 34 y 35].

Figuras 33, 34 y 35. Manchas de diferentes tipologías. Fuente propia.

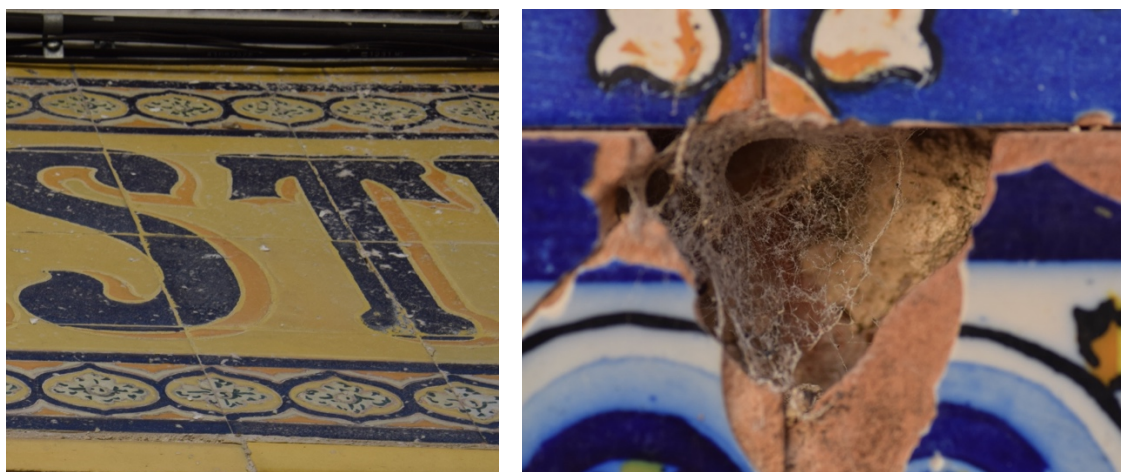
En el letrero de la fachada, bajo los balcones de ambas calles, existen vestigios de la presencia de palomas [Fig. 36]. Sus excrementos contienen un 2% de ácido fosfórico y otros ácidos como el úrico o el nítrico, que además del problema estético e higiénico que crean pueden reaccionar corroyendo el material subyacente si se encuentra deteriorado.

En algunas de las oquedades de la fachada han proliferado arañas *segestriidae senoculata* o arañas de las paredes, donde se aprecian nidos o telas de forma tubular hacia el interior [Fig. 37]. En principio no suponen un daño directo contra la estabilidad de la obra más allá de lo estético, aunque la acumulación de restos orgánicos en el interior del mortero podría desencadenar futuros deterioros.

Figuras 36 y 37. Excrementos de paloma y tela de araña *segestriidae senoculata*. Fuente propia.

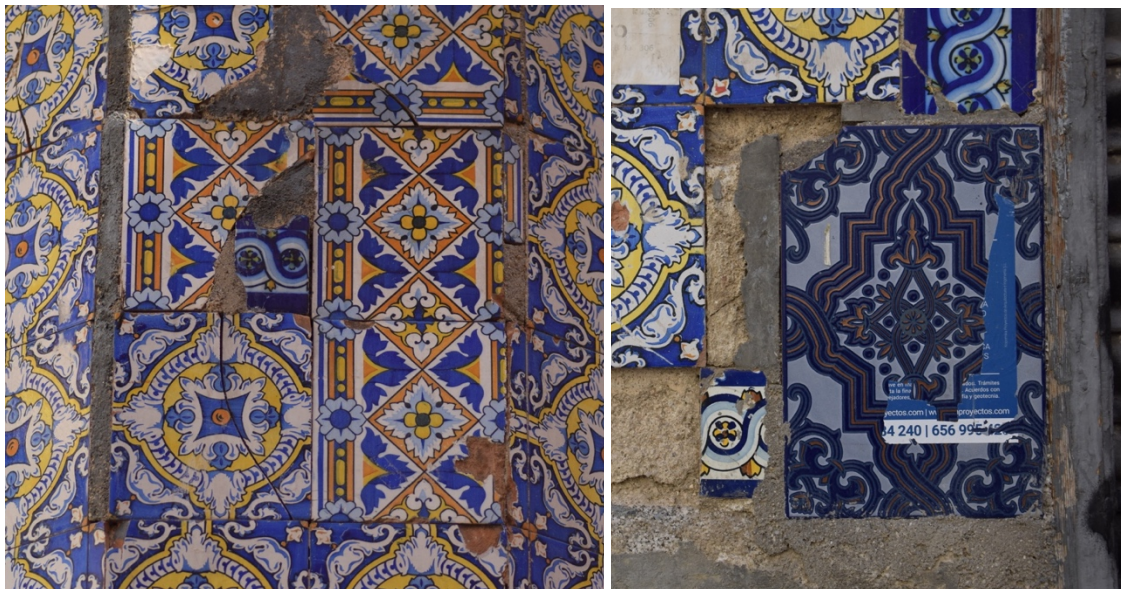
Por otra parte, como ya se comentaba anteriormente, los azulejos rectangulares que enmarcan al resto son también una intervención posterior. Por las patologías que presentan actualmente puede deducirse que se ubican en la zona de mayor debilidad de la fachada y los anteriores se habrían desprendido por completo. Aunque, evidencian esta reposición algunos vestigios de los antiguos. En este caso se debieron encargar los azulejos ex profeso con el mismo patrón.

Figuras 38 y 39. Reposición de azulejos. Fuente propia.

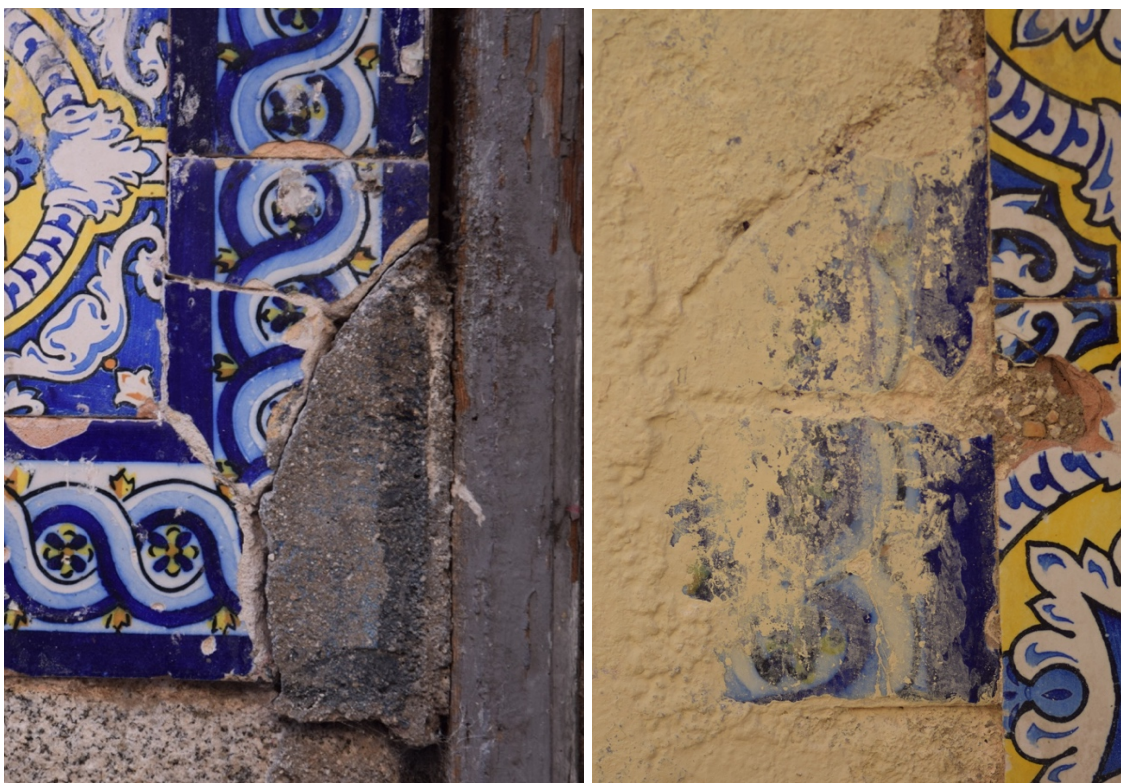
Figuras 40 y 41. Reintegración cromática de un mortero nuevo y "repinte". Fuente propia.

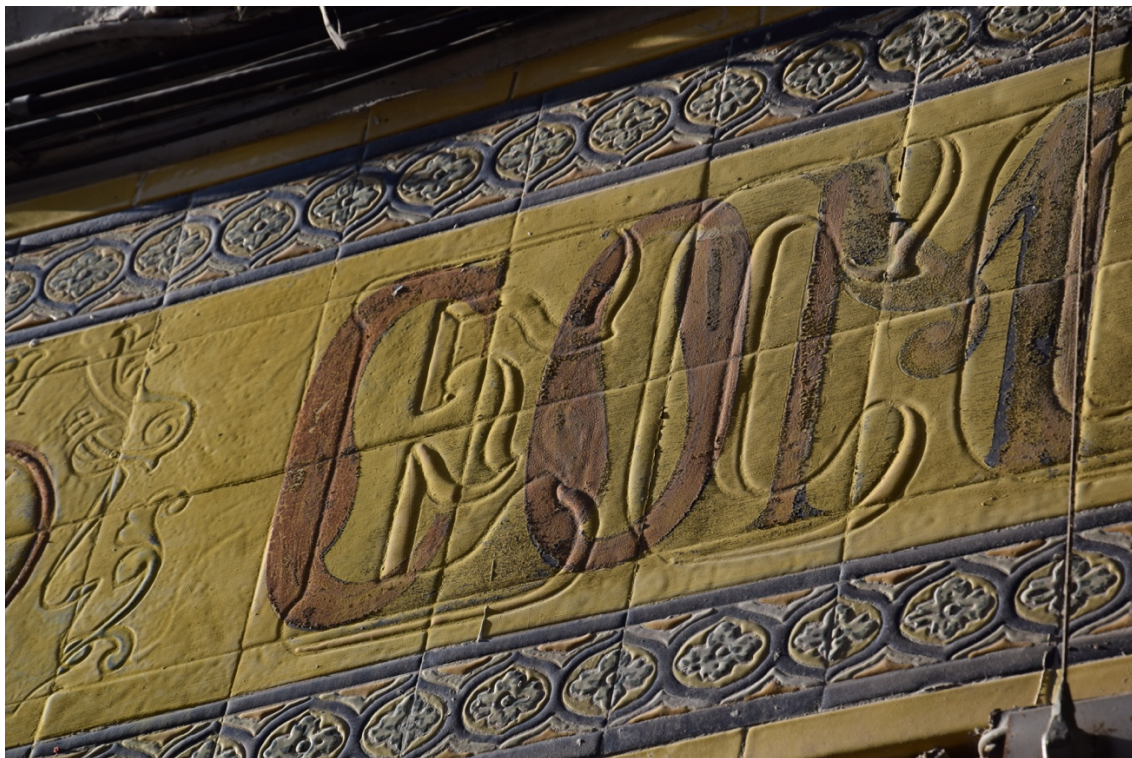
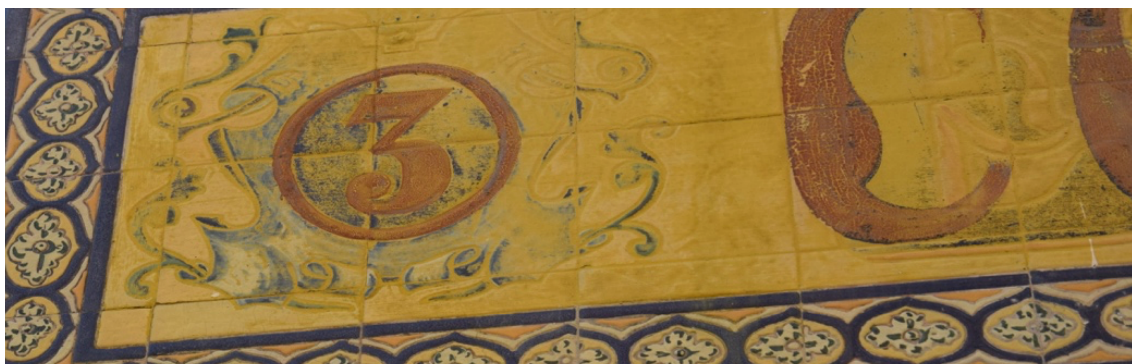
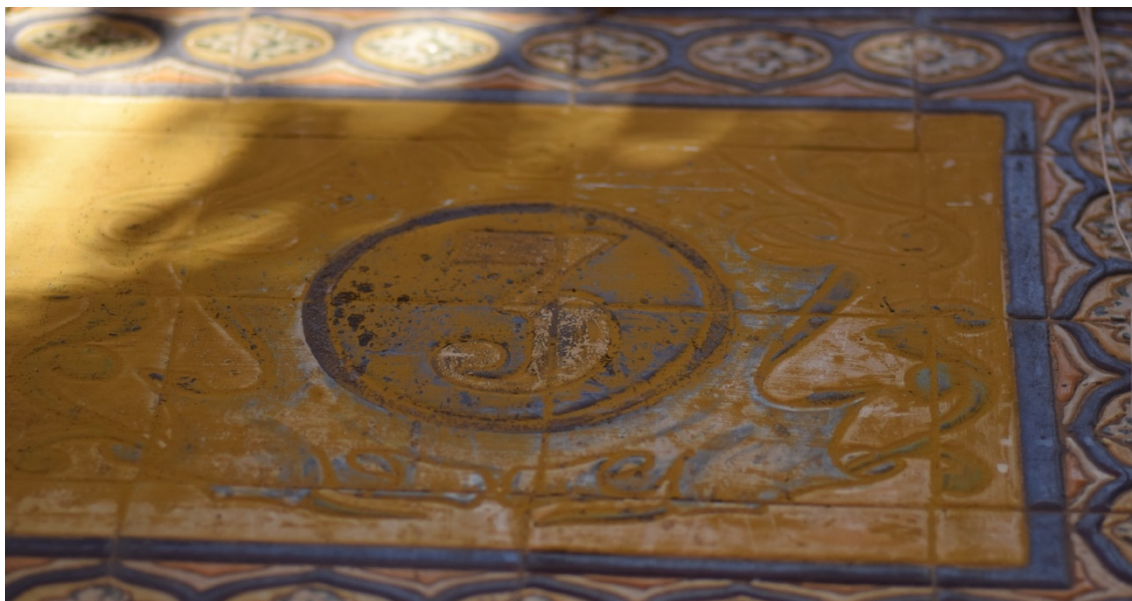
Por último, encontramos dos *repintes*: El más moderno se trata de una nueva mano de pintura en la pared limítrofe que ha sobrepasado su límite, cubriendo parte de la azulejería [Fig. 41]. El otro, mucho más antiguo, sí se entiende como un repinte en el sentido más estricto. Ya que, de manera intencionada se pintó el interior del letrero de la calle de San Carlos, tapando todas las letras y números para superponer el nombre de COMESTIBLES sobre ECONOMATO y perfilar el número 3 de la izquierda. Los nuevos pigmentos utilizados se encuentran ahora pulverulentos y además, en la zona que el balcón no sirve de protección, también están oxidados, presentando un color rojizo [Figs. 42, 43 y 44].

Figuras 42, 43 y 44. Repinte efectuado sobre el letrero de la calle de San Carlos. Fuente propia.
